SITUACE DIO - OBJAZDNÁ TRASA

SITUACE DIO - DETAIL UZAVÍRKY

ZODPOVĚDNÝ PROJEKTANT:	Richard Peška	ČÍSLO ZNAČKY:	254/2024
VYPRACOVANĚL:	Jaroslav Martyněk	DATA:	03/2025
KONTROLOVAL:	Richard Peška	FORMÁT:	A3
NAZEV STAVBY:	Zrušení mostního objektu ev.č. 474-039 před obcí Tránovice	MEŘENÍ:	-
OBŠAH:	Situace dopravně-inženýrských opatření	ČESL:	RDS
			SOUPRAVA 1
STAVBA 474-039 SÚKLAD 5. 800 00 Brno http://www.psk.cz

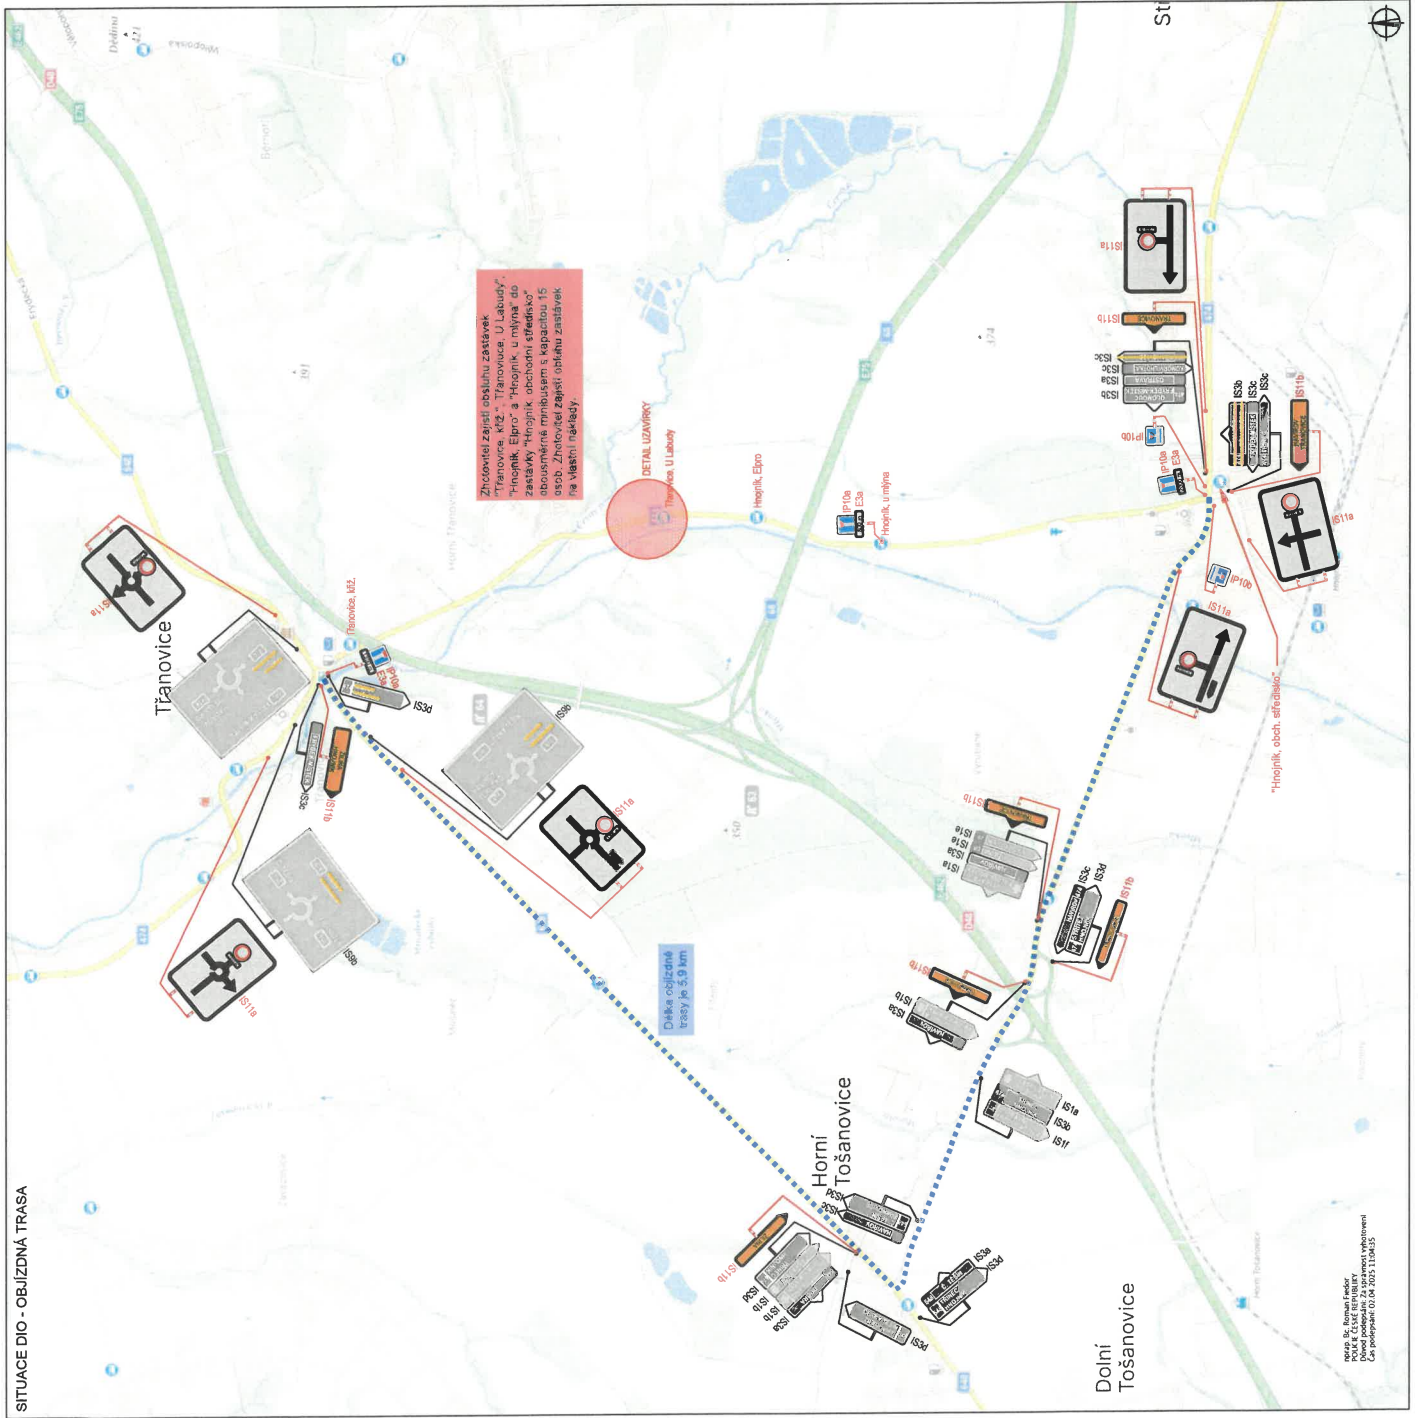
Zhrovnání zájezdů osobních zastávek "Tránovice, křiž." "Hrozník, u Lábeň" "Hrozník, v mlýně" do zastávky "Hrozník, obchodní středisko" objemem 15 minibusů s kapacitou 15 osob. Zhroutí se zájezd osobních zastávek na vleštní nakládky.

Délka objezdné trasy je 5,9 km

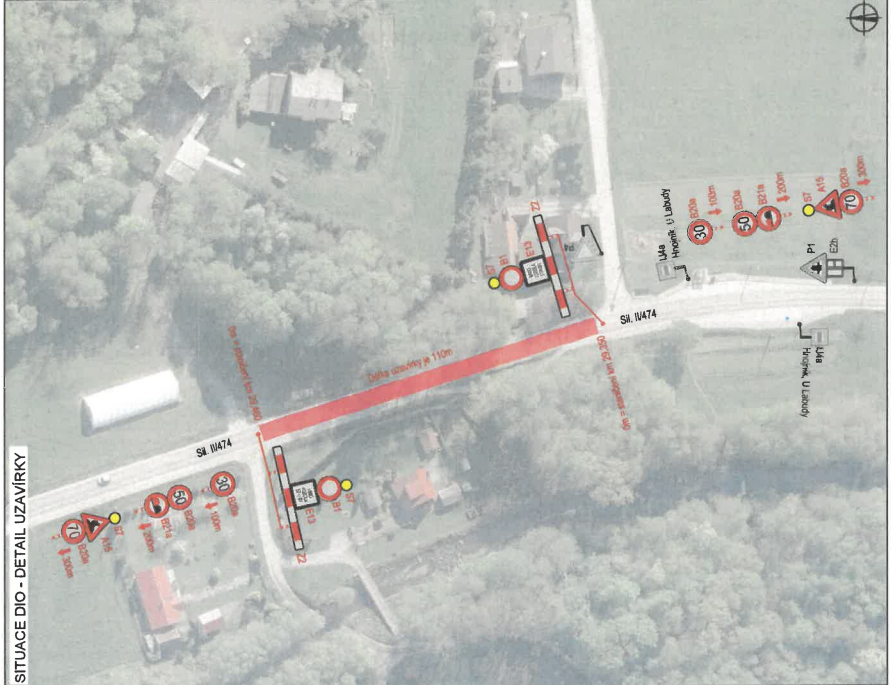
DETAIL UZAVÍRKY Tránovice, u Lábeň
